PROFILO ELENI DECOR

ELENI
Decor

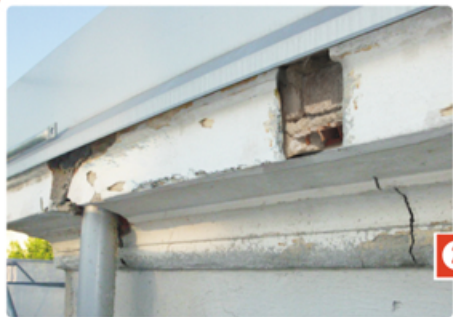
Richiesta d'intervento per isolamento della vecchia cornice che rappresentava un ponte termico nell'edificio e, un costo non trascurabile per il suo risanamento.

Proposta di profilo a "capsula" in andamento all' esistente.

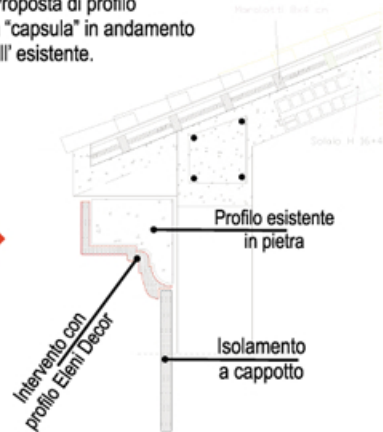
Sagoma in EPS 150 CE a norma UNI En13163.

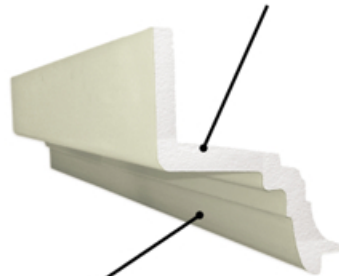
Rivestimento in acrilato con fibre poliammidiche e sabbia quarzosa.

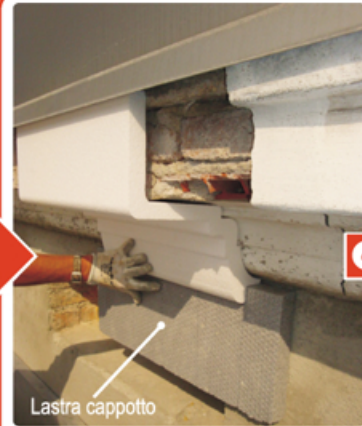
Prova del profilo decorativo prima dell'inserimento definitivo.

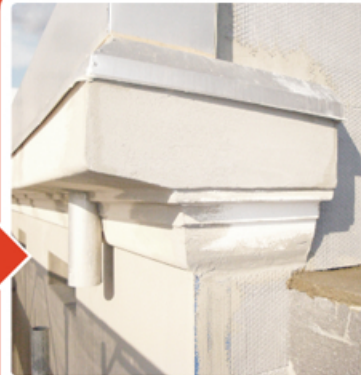
Fine dell'intervento in attesa della tinteggiatura.
