**RAPPORTO DI PROVA N. 370607**

**ELENI S.r.l.**

**cornici esterne denominate  
"CORNICI MARCAPIANO"**

**prove di tenuta alla grandine  
secondo le specifiche del cliente**

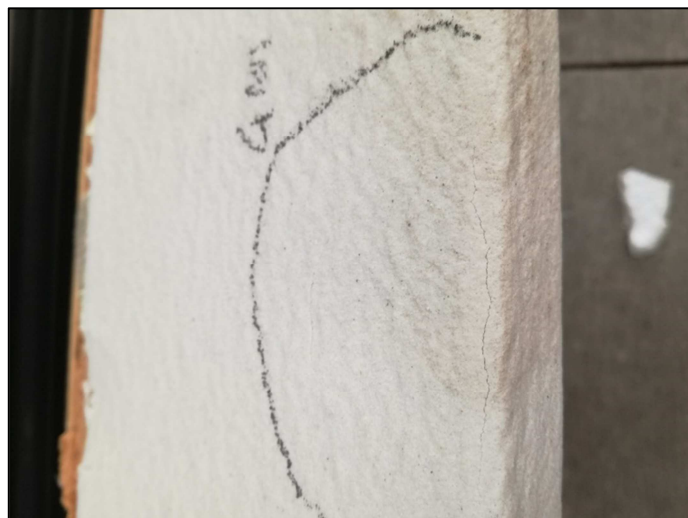
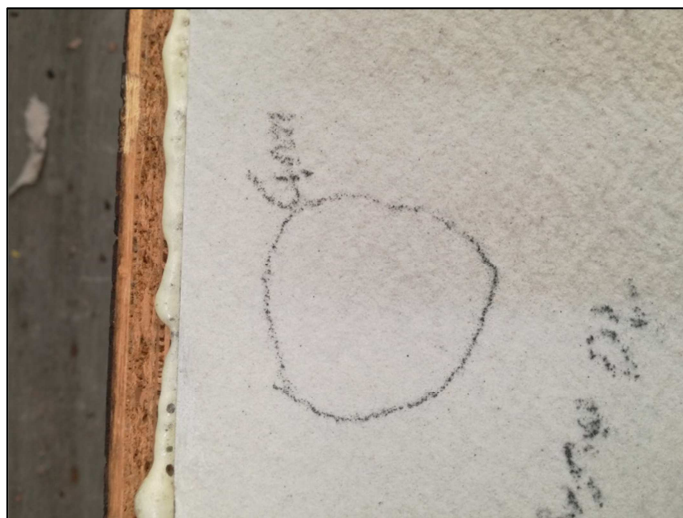
Fotografie dell'oggetto dopo l'urto da 4 m

| Posizione di impatto*<br>[m] | Altezza di caduta<br>[m] | Velocità equivalente stimata** | | Danno rilevato |
|---|---|---|---|---|
| sul bordo | 4 | 8,9 | 31,9 | fessurazioni longitudinali della resina di lunghezza 24,7 mm e 39,3 mm |

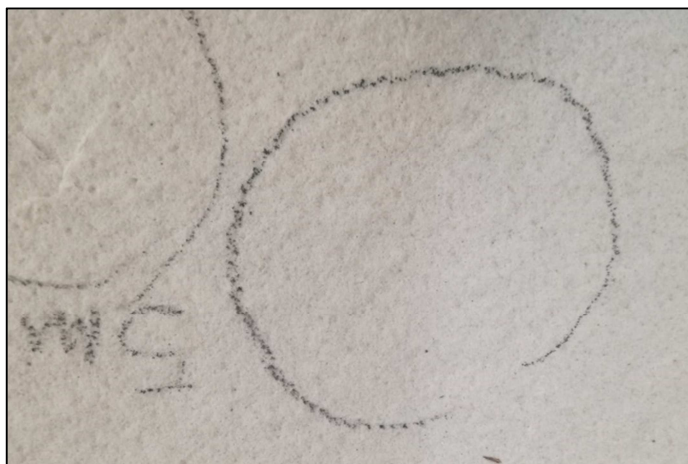
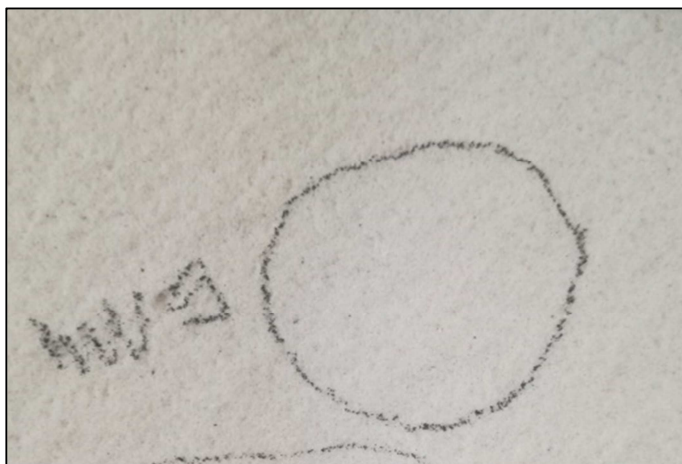
Fotografie dell'oggetto dopo l'urto da 5 m

| Posizione di impatto*<br>[m] | Altezza di caduta<br>[m] | Velocità equivalente stimata** | | Danno rilevato |
|---|---|---|---|---|
| centrale | | | | nessun danno visibile |
| centrale | 5 | 9,9 | 35,7 | nessun danno visibile |

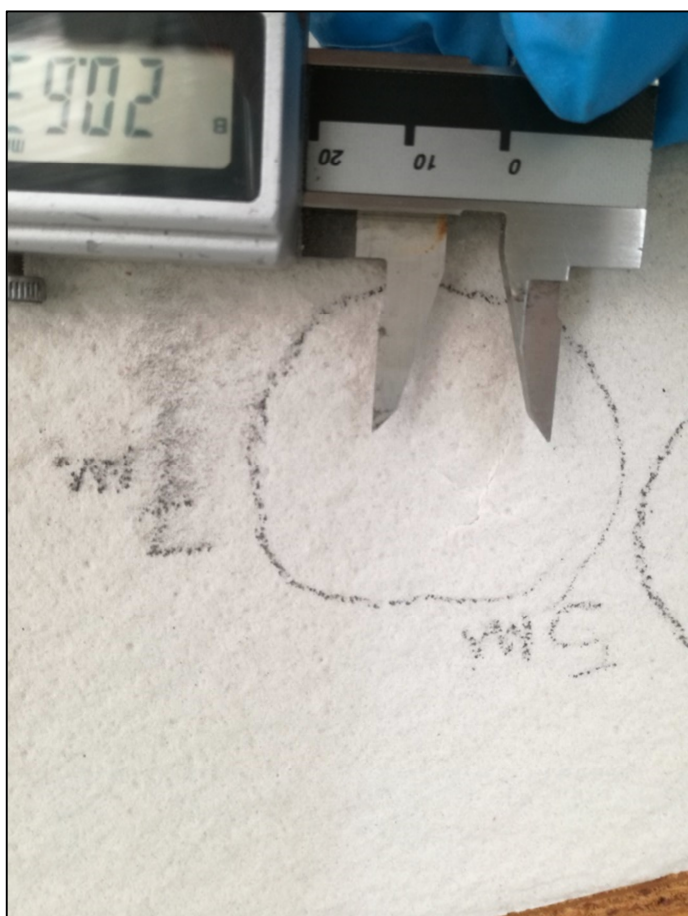
Fotografia dell'oggetto dopo l'urto da 7 m

| Posizione di impatto*<br>[m] | Altezza di caduta<br>[m] | Velocità equivalente stimata** | | Danno rilevato |
|---|---|---|---|---|
| centrale | 7 | 11,7 | 42,2 | fessurazione a raggiera di diametro 20,6 mm e profondità 1 mm |

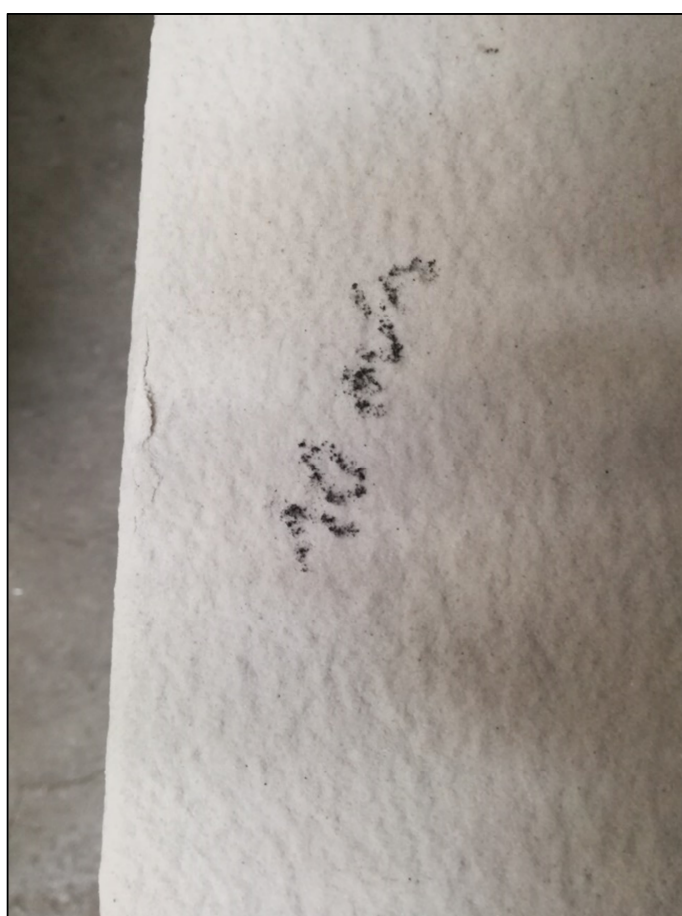
Fotografia dell'oggetto dopo l'urto da 10 m

| Posizione di impatto*<br>[m] | Altezza di caduta<br>[m] | Velocità equivalente stimata** | | Danno rilevato |
|---|---|---|---|---|
| sul bordo | 10 | 14,0 | 50,4 | fessurazione longitudinale della resina di lunghezza 34,2 mm |
